## **PROJETO ATHOS**

### **ASSESSORIA TÉCNICA PARA O HABITAR DE ORIGEM SOCIAL: SEGUNDO RELATÓRIO DA LINHA DE ATUAÇÃO QUALIFICAÇÃO URBANA (QU)**

### **ESTUDO DE ADEQUABILIDADE AMBIENTAL E URBANÍSTICA DAS ÁREAS DO PROGRAMA DE HABITAÇÃO DO GDF EM SÃO SEBASTIÃO**

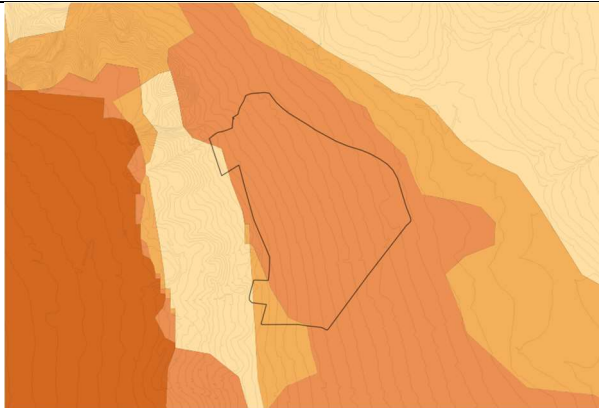
| <p>Mapa 17. Risco de Perda de Recarga de Aquífero. Nacional.<br/>Fonte: ZEE, 2019.</p> <ul style="list-style-type: none"> <li>Muito Baixo (1,13%)</li> <li>Baixo (5,27%)</li> <li>Médio (93,60%)</li> <li>Alto</li> </ul> | <p>Mapa 18. Risco de Contaminação do Subsolo. Nacional.<br/>Fonte: ZEE, 2019.</p> <ul style="list-style-type: none"> <li>Muito Baixo (6,42%)</li> <li>Alto (93,58%)</li> </ul> |

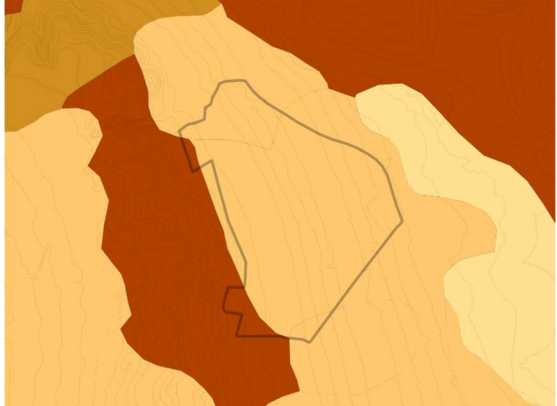
| <p>Mapa 19. Risco de Perda de Solo por Erosão. Nacional. Fonte: ZEE, 2019.</p> <ul style="list-style-type: none"> <li>Muito Baixo (93,58%)</li> <li>Alto (6,42%)</li> </ul> | |

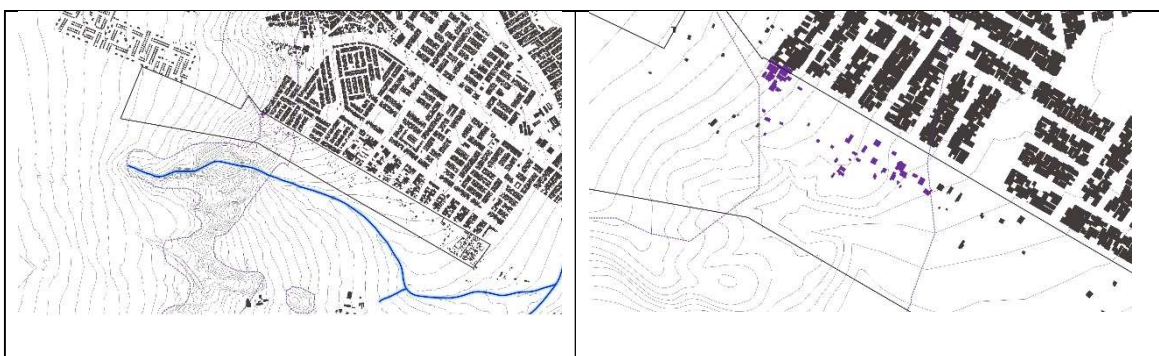
Mapa 23. Domicílios em áreas de declividade > 30% em Bonsucesso.

Na poligonal de Bonsucesso, parte da área já está ocupada apesar de haver um projeto de urbanismo da CODHAB para toda a área. Hoje existem, 469 moradias dentro da poligonal das quais 61 estão em área com mais de 30% de declividade das quais 11 estão em áreas de erosão e declividade devem ser desocupadas por estarem em área de risco. Mapas 23 e 24. A poligonal de Bonsucesso não há centros comerciais e equipamentos de serviços essenciais. Como a área está limítrofe a uma APP com uma área vegetada desocupada essa será analisada quando da proposição do zoneamento.

- 61 moradias em áreas de declividade
- Áreas com declividade > 30%
- Rios e córregos

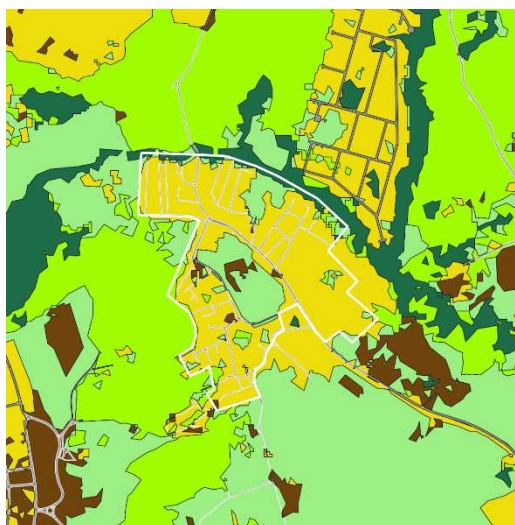
Mapa 37. Áreas construídas e áreas livres. Fonte: geoportal.br, 2022.

- Área Construída (75%)
- Solo Exposto (0,02 %)
- Formação Campestre (20,2 %)
- Formação Florestal (2,8 %)
- Formação Savanica (0,02 %)

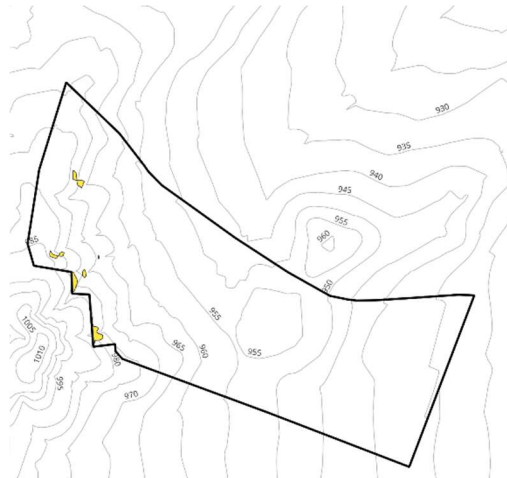
Mapa 42. APP inseridas e declividade > 30%. Capão Comprido.

Áreas com declividade > 30%

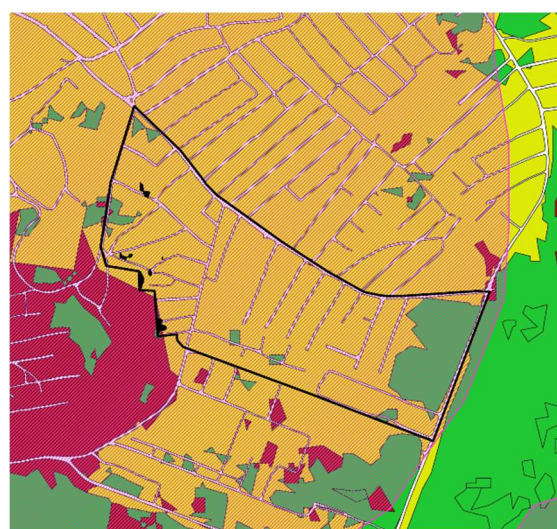
Mapa 44. Restrições físico-ambientais

Áreas com Declividade > 30%  
 Área construída  
 Formação Campestre  
 Solo Exposto  
 Muito Alto Risco de Perda do Solo por Erosão

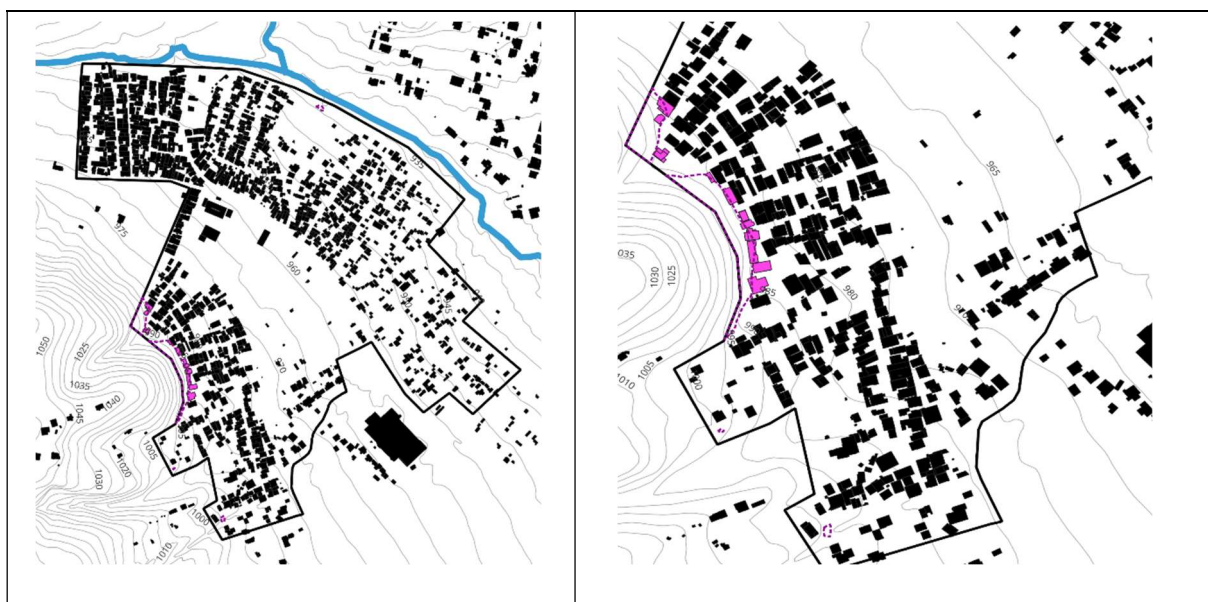
Mapa 48. Habitações em área de risco: áreas com inclinação > 30%

23 moradias, 1,02% das edificações na poligonal que ocupam 0,95% da área total da poligonal)

O estudo procedido destaca que, para ser atendida a condição básica de retirada de população das áreas de risco foi detectado que 3 moradias deveriam ser retiradas da região de alta declividade e 874 moradias que se encontram em áreas de risco de erosão que correspondem a 100% das ocupações existentes como demonstrado nos mapas 48 e 49.
